**GUÍA TÉCNICA PARA LA EVALUACIÓN DE CONDICIONES DE TRABAJO EN EL PROCESO DE  
CALIFICACIÓN DE ENFERMEDADES MUSCULOESQUELÉTICAS DE PERSONAS TRABAJADORAS  
DEL SECTOR FERROVIARIO**

### **GUÍA TÉCNICA PARA LA EVALUACIÓN DE CONDICIONES DE TRABAJO EN EL PROCESO DE CALIFICACIÓN DE ENFERMEDADES MUSCULOESQUELÉTICAS DE PERSONAS TRABAJADORAS DEL SECTOR FERROVIARIO**

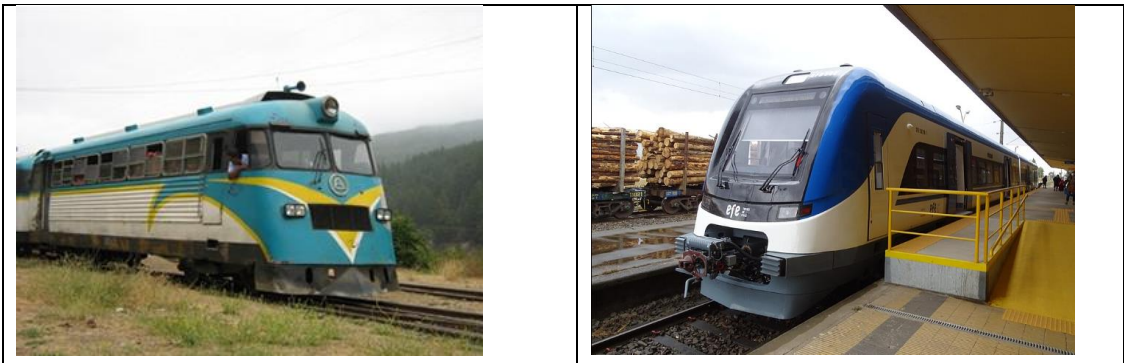
Figura N°2. Trenes de pasajeros.

El servicio de tren de pasajeros en Chile es ofertado por la Empresa de Ferrocarriles del Estado (EFE). Como ya ha sido señalado, principalmente se trata de automotores.

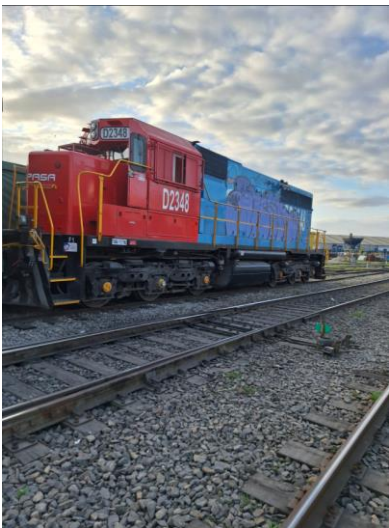
**Figura N°3. Tren de carga**

En segundo lugar, se debe revisar el tren, la carga, verificando que esté bien estibada, antes de partir a su destino.

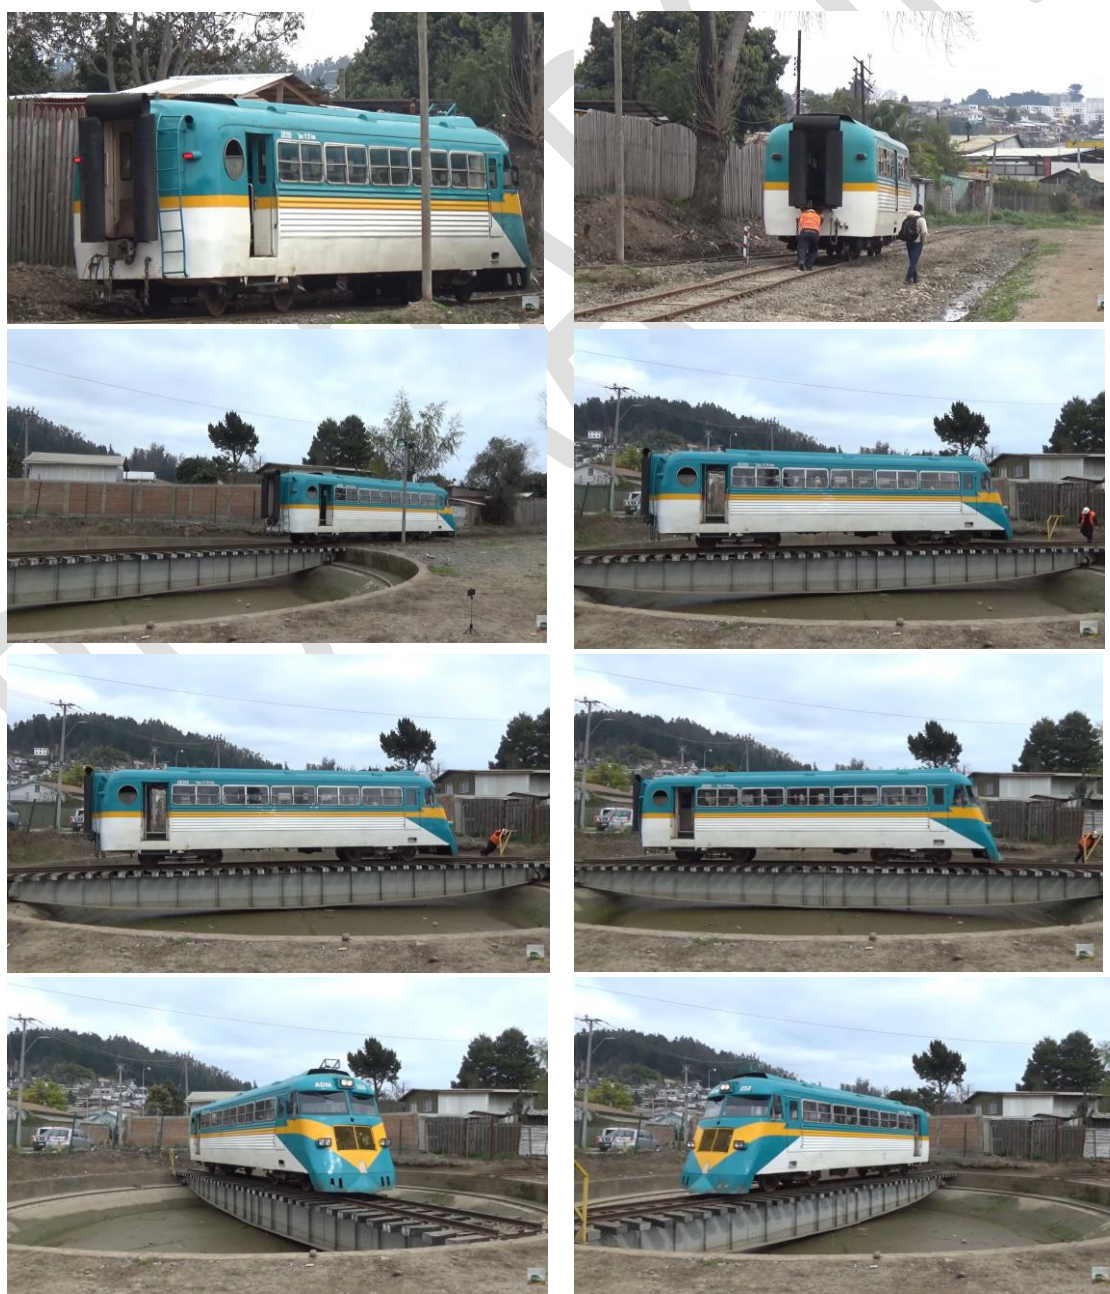
**Figura N°4. Uso de tornamesa.**

Primero, deben desenganchar los carros de la locomotora del buscarril, para llevarlo hacia donde está la tornamesa. Luego, el ayudante de maquinista empuja la locomotora del buscarril unos metros, para dejar espacio a la locomotora, que debe ir en reversa para acercarse a la tornamesa.

Una vez que el buscarril está sobre la tornamesa, el ayudante de maquinista la gira, empujando con todo el peso del cuerpo. Por lo que se observa, este empuje es inicial, para sacar a la tornamesa de la inercia. Cuando ésta ha girado en 180°, el ayudante de maquinista frena la tornamesa, también ejerciendo fuerza con todo el peso del cuerpo.

La locomotora del buscarril sale de la tornamesa en reversa – se volteó, recordar que ingresó a la tornamesa en reversa – avanzando hacia donde quedaron los carros. Se enganchan y continúa retrocediendo hasta la vía principal.

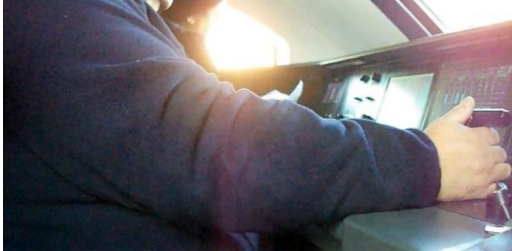
**Figura N° 7. Control de velocidad del tren.**

- Control de velocidad del tren mediante accionamiento de control de aceleración con extremidad superior derecha (Ver Figura N° 7).  
Esta operación se encuentra determinada por la detención y puesta en marcha en estaciones terminales e intermedias, disminución y aumento de velocidad por curvas

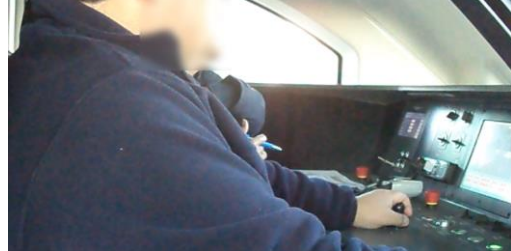
**Figura N° 8. Activación de Claxon.**

- Activación del Claxon realizada con extremidad superior izquierda (Ver Figura N° 8).  
El Claxon es activado ante las mismas situaciones señaladas en la operación de control de velocidad del tren.

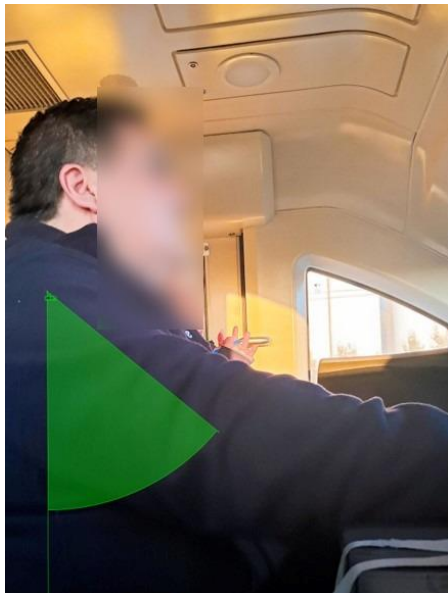
**Figura N° 12.**  
**Flexión hombro Derecho**

- **Hombros:** Durante la operación de control de velocidad realizada con la extremidad derecha, el hombro se mantiene en posición sostenida de flexión y abducción combinada en  $52^\circ$  y  $20^\circ$  respectivamente, esta última, respecto de su angulación de referencia, existiendo apoyo de la extremidad en la zona del antebrazo en el panel de controles. Existe leve variación en el ángulo de flexión de hombro cuando se acelera (antebrazo se desplaza hacia adelante) o desacelera (antebrazo se desplaza hacia atrás) (Ver Figura N° 12). En tanto, durante la operación de accionamiento del claxon, de igual manera el hombro izquierdo se mantiene en posición sostenida de flexión y abducción combinada en  $50^\circ$  y  $12^\circ$  respectivamente, esta última, respecto de su angulación de referencia, existiendo apoyo de la extremidad en la zona del antebrazo en el panel de controles.

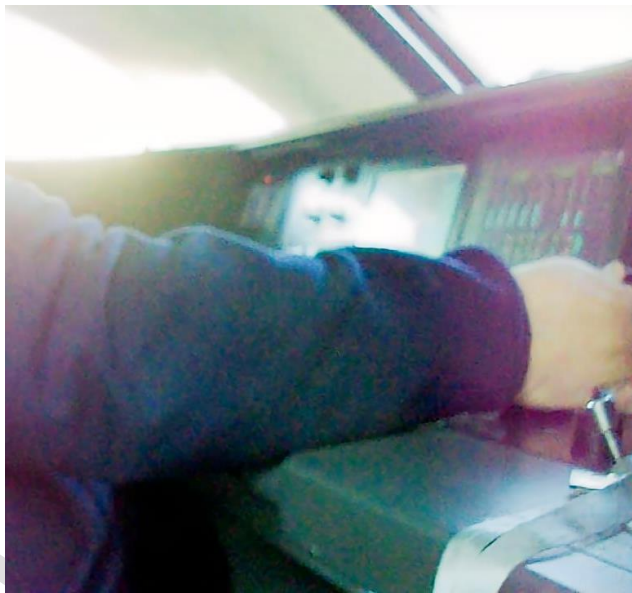
**Figura N° 13**  
**Aceleración con lateralización muñeca**

- **Codos:** Ambos codos se mantienen sostenidamente en flexión con los antebrazos apoyados en el panel de controles, en una angulación de  $93^\circ$  para el codo derecho y  $90^\circ$  para el codo izquierdo. Existe leve variación en la angulación de flexión de codo derecho cuando se acelera (antebrazo se desplaza hacia adelante) o desacelera (antebrazo se desplaza hacia atrás).

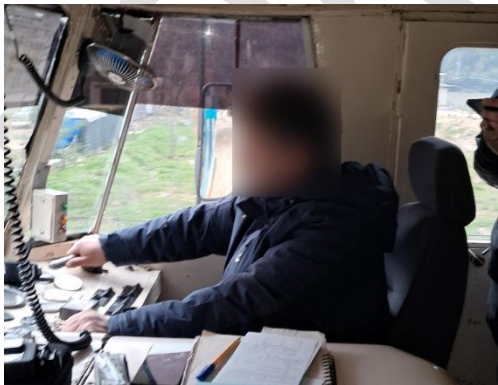
**Figura N° 16. Operaciones manuales**

- Control de frenado del tren mediante accionamiento de control manual de frenado con extremidad inferior derecha (Ver Figura N° 16).  
Este control es activado ante las mismas situaciones señaladas en la operación anterior.

- Activación del Claxon realizada con extremidad superior izquierda (Ver Figura N° 16).  
El Claxon es activado ante las mismas situaciones señaladas en la operación de control de velocidad del tren.

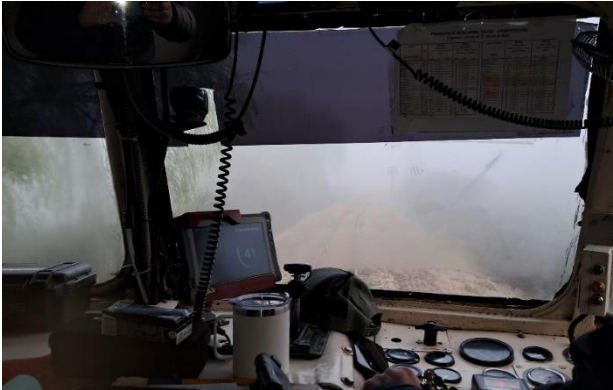
**Figura N° 17. Disposición PVD e indicadores.**

En términos de atención visual, se mantiene la vista por la mayor parte del tiempo hacia adelante observando la vía férrea, alternándose con el control visual de la información entregada por una pantalla de visualización de datos (PVD) ubicada diagonalmente a la izquierda respecto de la posición de conducción e indicadores principalmente análogos ubicados en el plano vertical donde también se ubican los controles manuales (Ver Figura N°17).

Gran parte del recorrido observado fue diurno con mala visibilidad durante al menos un tercio del recorrido (Ver figura N°17), mejorando con el pasar del tiempo durante la mañana.

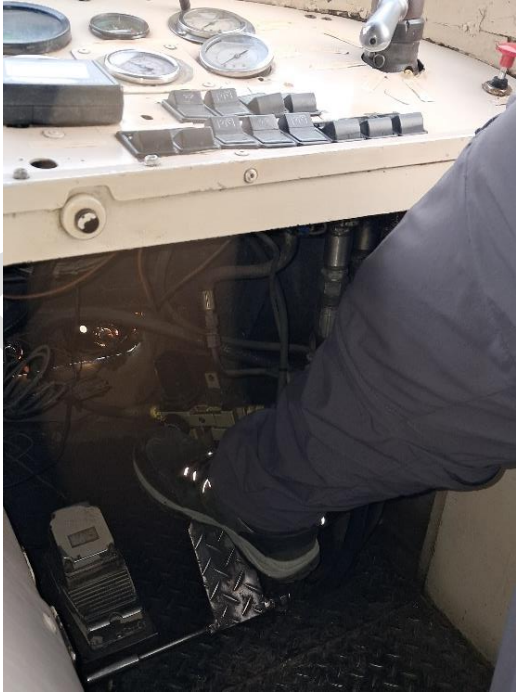
**Figura N° 18. Espacio para las piernas.**

El tren de pasajeros es un equipo antiguo con algunos sistemas operando de forma sub-óptima reparados por la empresa, adulterando algunos aspectos de diseño, como las mangueras instaladas en parte del espacio destinado para el posicionamiento de las piernas del maquinista ubicado bajo el panel de controles, reduciendo el espacio y capacidad de movilidad de las extremidades inferiores (Ver Figura N°18).

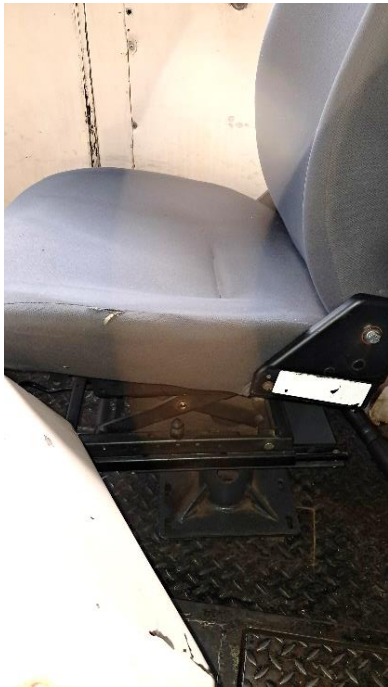
**Figura N° 19. Butaca maquinista.**

La butaca del maquinista no es regulable en altura, profundidad o inclinación, no cuenta con sistema de amortiguación. Además, su base no se encuentra afianzada a ninguna estructura fija, oscilando en múltiples direcciones con los movimientos del tren, desplazando constantemente el centro de masa del trabajador, quien intenta mantener una postura erguida de su espalda durante la tarea. No obstante, la butaca brinda apoyo lumbar y dorsal con asiento y respaldo acolchado (Ver Figura N°19).

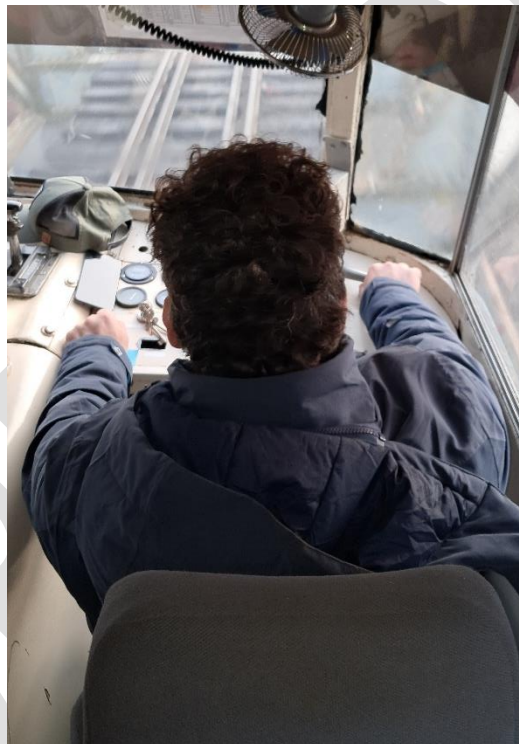
**Figura N° 20. Lateralización de tronco.**

- **Tronco:** Se mantiene durante toda la tarea de conducción en postura asimétrica de tronco con lateralización hacia la izquierda producto de la restricción postural existente en el lado derecho del espacio destinado al maquinista, limitada por la misma estructura de la cabina y agudizada por la búsqueda de apoyo con el antebrazo izquierdo que debe realizar para compensar el equilibrio y mantener una postura erguida del tronco ante los movimientos oscilantes del tren, con un asiento suelto sin afianzamiento al piso (Ver Figura N°20). Además, se observa una leve flexión.

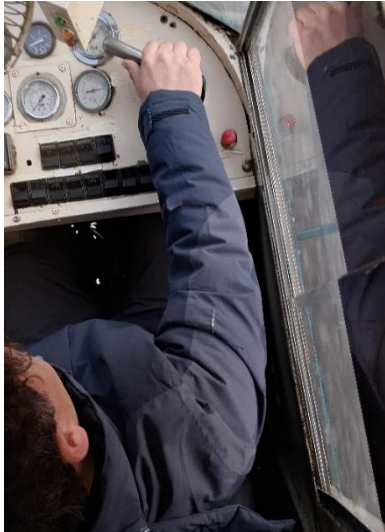
**Figura N° 21. Extremidad derecha.**

- **Hombros:** Durante la operación de control de frenado realizada con la extremidad derecha, el hombro se mantiene en posición sostenida de flexión y leve abducción combinada en  $60^\circ$  y  $19^\circ$  de angulación respectivamente, esta última, respecto de su angulación de referencia, no existiendo apoyo de la extremidad en la zona del brazo y antebrazo. Esta postura está fuertemente determinada por la limitación que ofrece la estructura del lado derecho de la cabina.  
En tanto, durante la operación de accionamiento del claxon, de igual manera el hombro izquierdo se mantiene en posición sostenida de flexión y abducción combinada en ángulos de  $40^\circ$  y  $54^\circ$  respectivamente, esta última, respecto de su ángulo de referencia, existiendo apoyo de la extremidad en la zona del antebrazo en la estructura lateral izquierda (cubierta de motor).

- **Codos:** Ambos codos se mantienen sostenidamente en flexión, en un ángulo de  $31^\circ$  para el codo derecho y  $70^\circ$  para el codo izquierdo.  
Mientras la extremidad izquierda cuenta con apoyo en codo, antebrazo y mano, la extremidad derecha sólo se apoya en la mano que opera el control de frenado, todo el resto de los segmentos se mantienen sin apoyo.

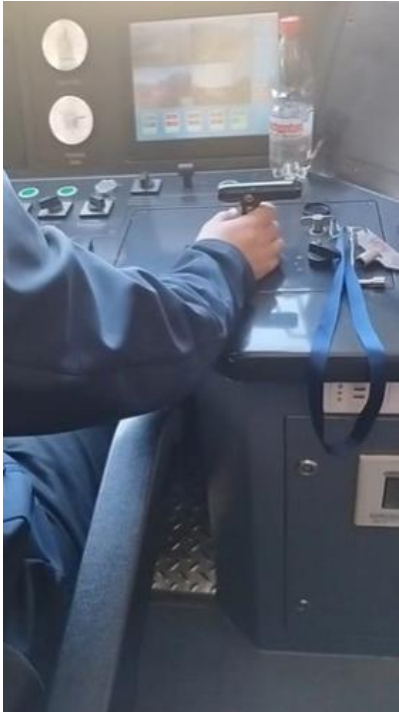
**Figura N° 23. Operación palanca de control de velocidad**

Control Manual (Mano Derecha): El trabajador mantiene la mano derecha sobre un mando lateral. Esta acción requiere sensibilidad táctil y ajustes finos, manteniendo el brazo en una posición semiestática de alcance. Lo anterior, se evidencia en la operación del Control de velocidad (Ver Figura N°23).

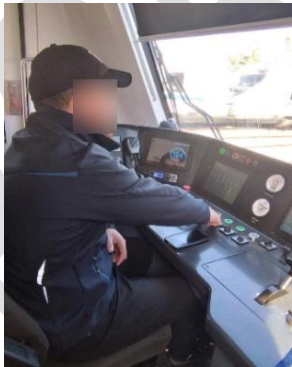
**Figura N°24.**  
**Operación Claxon extremidad derecha**

Y en la operación de Claxon, en donde existe una ejecución bimanual – extremidad derecha o izquierda según necesidad – ante alertas de la vía, cruces o instrucciones recibidas por la Central de Control de Vía (Ver Figura N°24 y N°25).

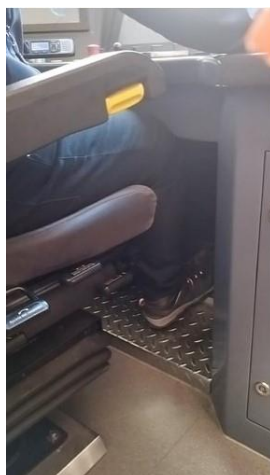
**Figura N°26. Operación pedal hombre muerto**

Operación de pedal de hombre muerto: El pedal del hombre muerto es un sistema de seguridad que obliga al maquinista a interactuar continuamente con él (pisándolo y soltándolo en una secuencia) para confirmar que está consciente y alerta; si no se cumplen los ciclos (pisa 30 segundos, suelta 3 segundos, etc.), el tren activa las alarmas y finalmente, el frenado de emergencia para prevenir accidentes por desvanecimientos o incapacidad del conductor (Ver Figura N°26).

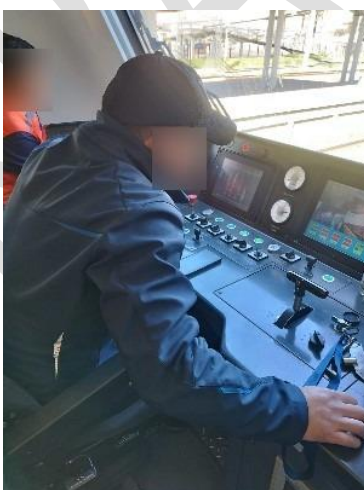
**Figura N°26. Visualización vía férrea**

En efecto, la mayor parte del tiempo, el maquinista está pendiente de las vías férreas y lo que ocurra en su entorno. Para ello adopta una postura de inclinación hacia adelante para poder visualizar correctamente la ruta, alternándose con el control visual de las pantallas de visualización de datos (PVD) (Ver Figura N°26).

**Postura 1. (Ver Figura N°26)**

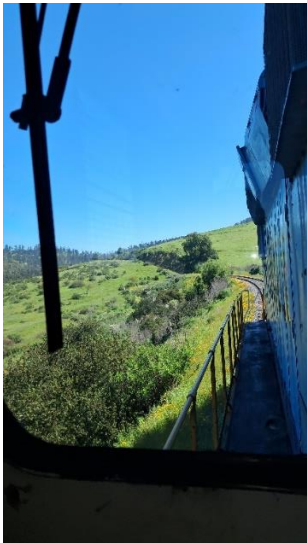
**Figura N° 28. Campo visual del Maquinista en frente largo.**

La tarea de conducción se realiza en frente largo, con el maquinista en posición sedente durante todo el trayecto, con el cuello girado hacia la izquierda la mayor parte del tiempo, para poder visualizar la vía férrea a través de una ventana de reducido tamaño, pues la posición del asiento y panel de controles se encuentran en perpendicular al plano de visión requerido para la conducción, incluso algunos controles, como el de aceleración, se encuentran en el plano diagonal contrario al plano de visión requerido para la tarea. El campo visual esta reducido por el largo de la locomotora, pudiendo observar solo parte de la vía férrea, problema que se agudiza en las curvas (Ver Figuras N° 28, 29 y 32).

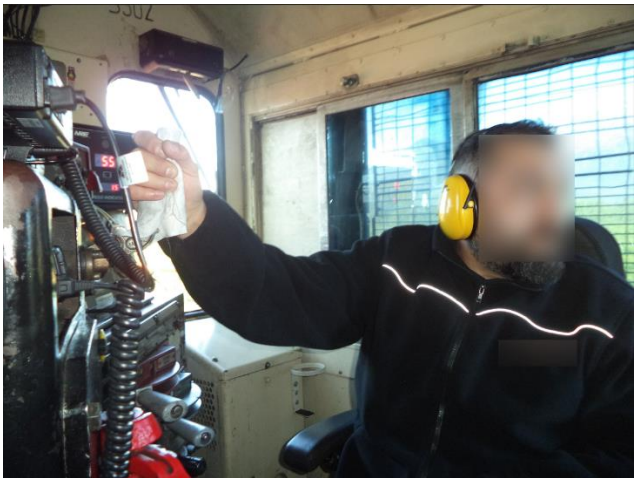
**Figura N° 29. Postura de conducción. Vista general**

El codo derecho se mantiene siempre en flexión, llegando a un ángulo sobre los 100° en la operación de control de velocidad por hasta 7 minutos y 70° en la operación de activación de claxon por hasta 2 minutos, En ambas situaciones sin apoyo del antebrazo (Ver Figuras N° 29, 34 y 35).

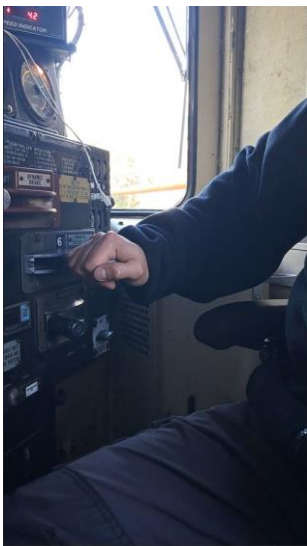
**Figura N° 30. Control de aceleración.**

- Control de velocidad del tren mediante accionamiento de control de aceleración con extremidad superior derecha (Ver Figura N° 30).
- Control de frenado del tren mediante accionamiento de control manual de frenado neumático con extremidad superior izquierda (Ver Figura N° 31).
- Control de frenado del tren mediante accionamiento de control manual de frenado dinámico (eléctrico) con extremidad superior izquierda.

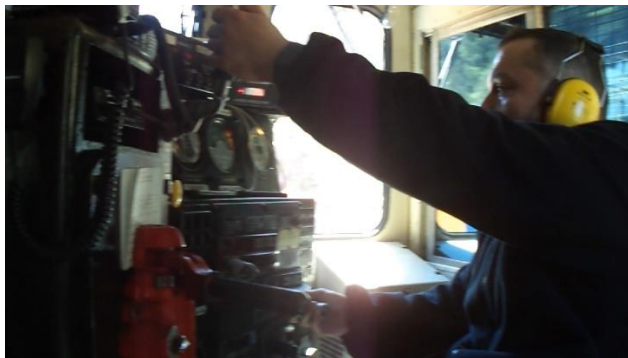
**Figura N° 39. Activación claxon con extremidad izquierda**

Ocasionalmente, cuando la conducción requiere control combinado de acelerador y claxon, este último es activado con la extremidad superior izquierda con el hombro en postura combinada de flexión en 110° aproximadamente y aducción en 33° aproximadamente. Ver Figura N° 39.

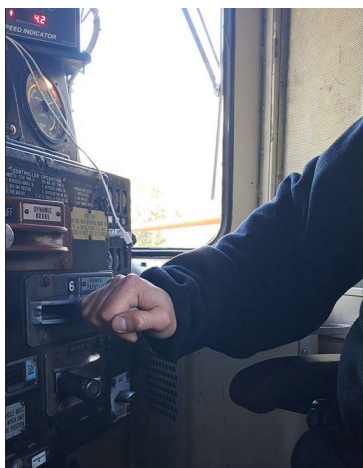
**Figura N° 40. Agarre acelerador en pronación**

Durante la operación de control de velocidad realizada con la extremidad derecha, el antebrazo alterna en posición de pronación sostenida de hasta 90° y supinación de hasta 45°, dependiendo del agarre de la palanca del acelerador. En pronación existe postura combinada con extensión de muñeca, la cual llega a un rango articular de hasta 18° (Ver Figuras N° 40 y 41).

Para la operación de control de velocidad realizada con la mano derecha y la operación de activación de claxon realizada con la mano derecha y ocasionalmente con la izquierda, se utiliza agarre palmar cilíndrico de manera sostenida sin apoyo del antebrazo con uso de fuerza moderada. Específicamente en la operación de control de velocidad existe alternancia de agarre palmar cilíndrico en pronación y agarre de pinza en supinación de la palanca del acelerador (Ver Figuras N° 40 y 41).

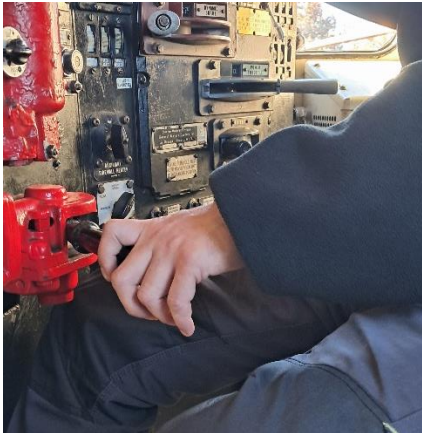
**Figura N° 42. Agarre palmar freno.**

La operación de la palanca de frenado neumático con la mano izquierda se realiza principalmente con agarre palmar cilíndrico sostenido con uso de fuerza moderada, alternando eventualmente con empuje de la palanca con el dedo índice con uso de fuerza moderado + (Borg = 4). La operación dura alrededor de 2 minutos continuos cada vez que sucede (Ver Figuras N° 42 y 43).

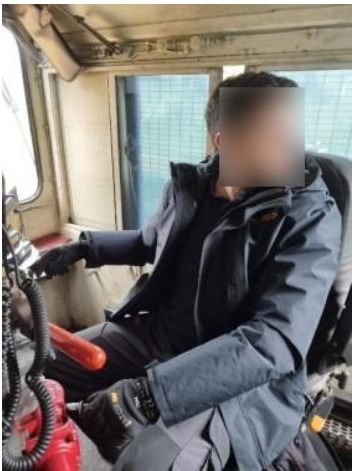
**Figura N°47. Visualización de carga por frente largo**

En esta postura, el trabajador se mantiene sentado con espalda apoyada en respaldo del asiento, perpendicular a la ventanilla de frente largo y con rotación de cuello hacia la izquierda (Ver Figura N°47).

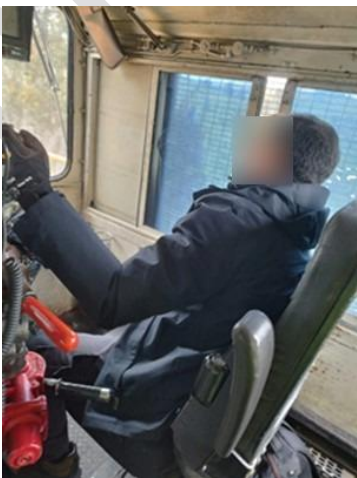
**Figura N°48. Conducción de la locomotora**

En esta postura, se observa al trabajador ubicado de frente a la ventanilla por la cual observa la vía férrea, con controles operados principalmente con la extremidad superior izquierda y tendencia a no apoyar espalda en el respaldo del asiento (Ver Figura N°48)

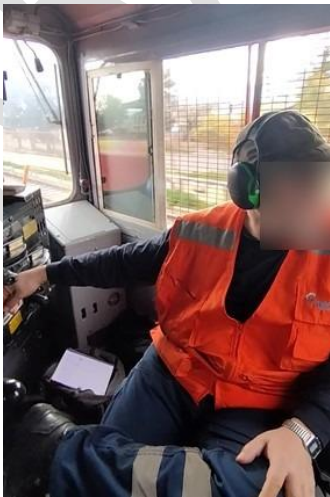
Figura N°53. Imagen de postura 1

Operación de controles en cabina de locomotora. El trabajador permanece sentado, con el tronco rotado y el cuello girado para mantener la visibilidad, mientras opera palanca con el miembro superior derecho.

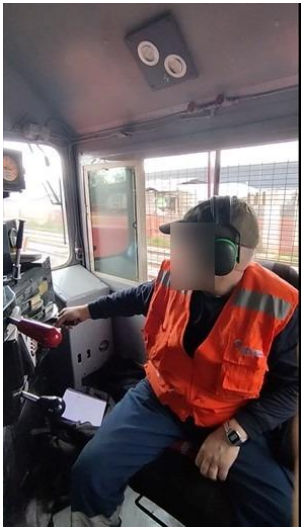
Figura N°54. Imagen de postura 2

Operación de controles en cabina de locomotora. El trabajador permanece sentado, con el tronco rotado y el cuello girado para mantener la visibilidad, mientras opera una palanca con el miembro superior derecho.
